Tárgy: Vis Maior pályázat benyújtása

MŰSZAKI SZAKÉRTŐI VÉLEMÉNY ÉS **BEAVATKOZÁSI JAVASLAT**

Gyermely, Ady u. 67/1. hrsz. pince-károsodásra
(Csalogány út 51 hrsz. mögött)

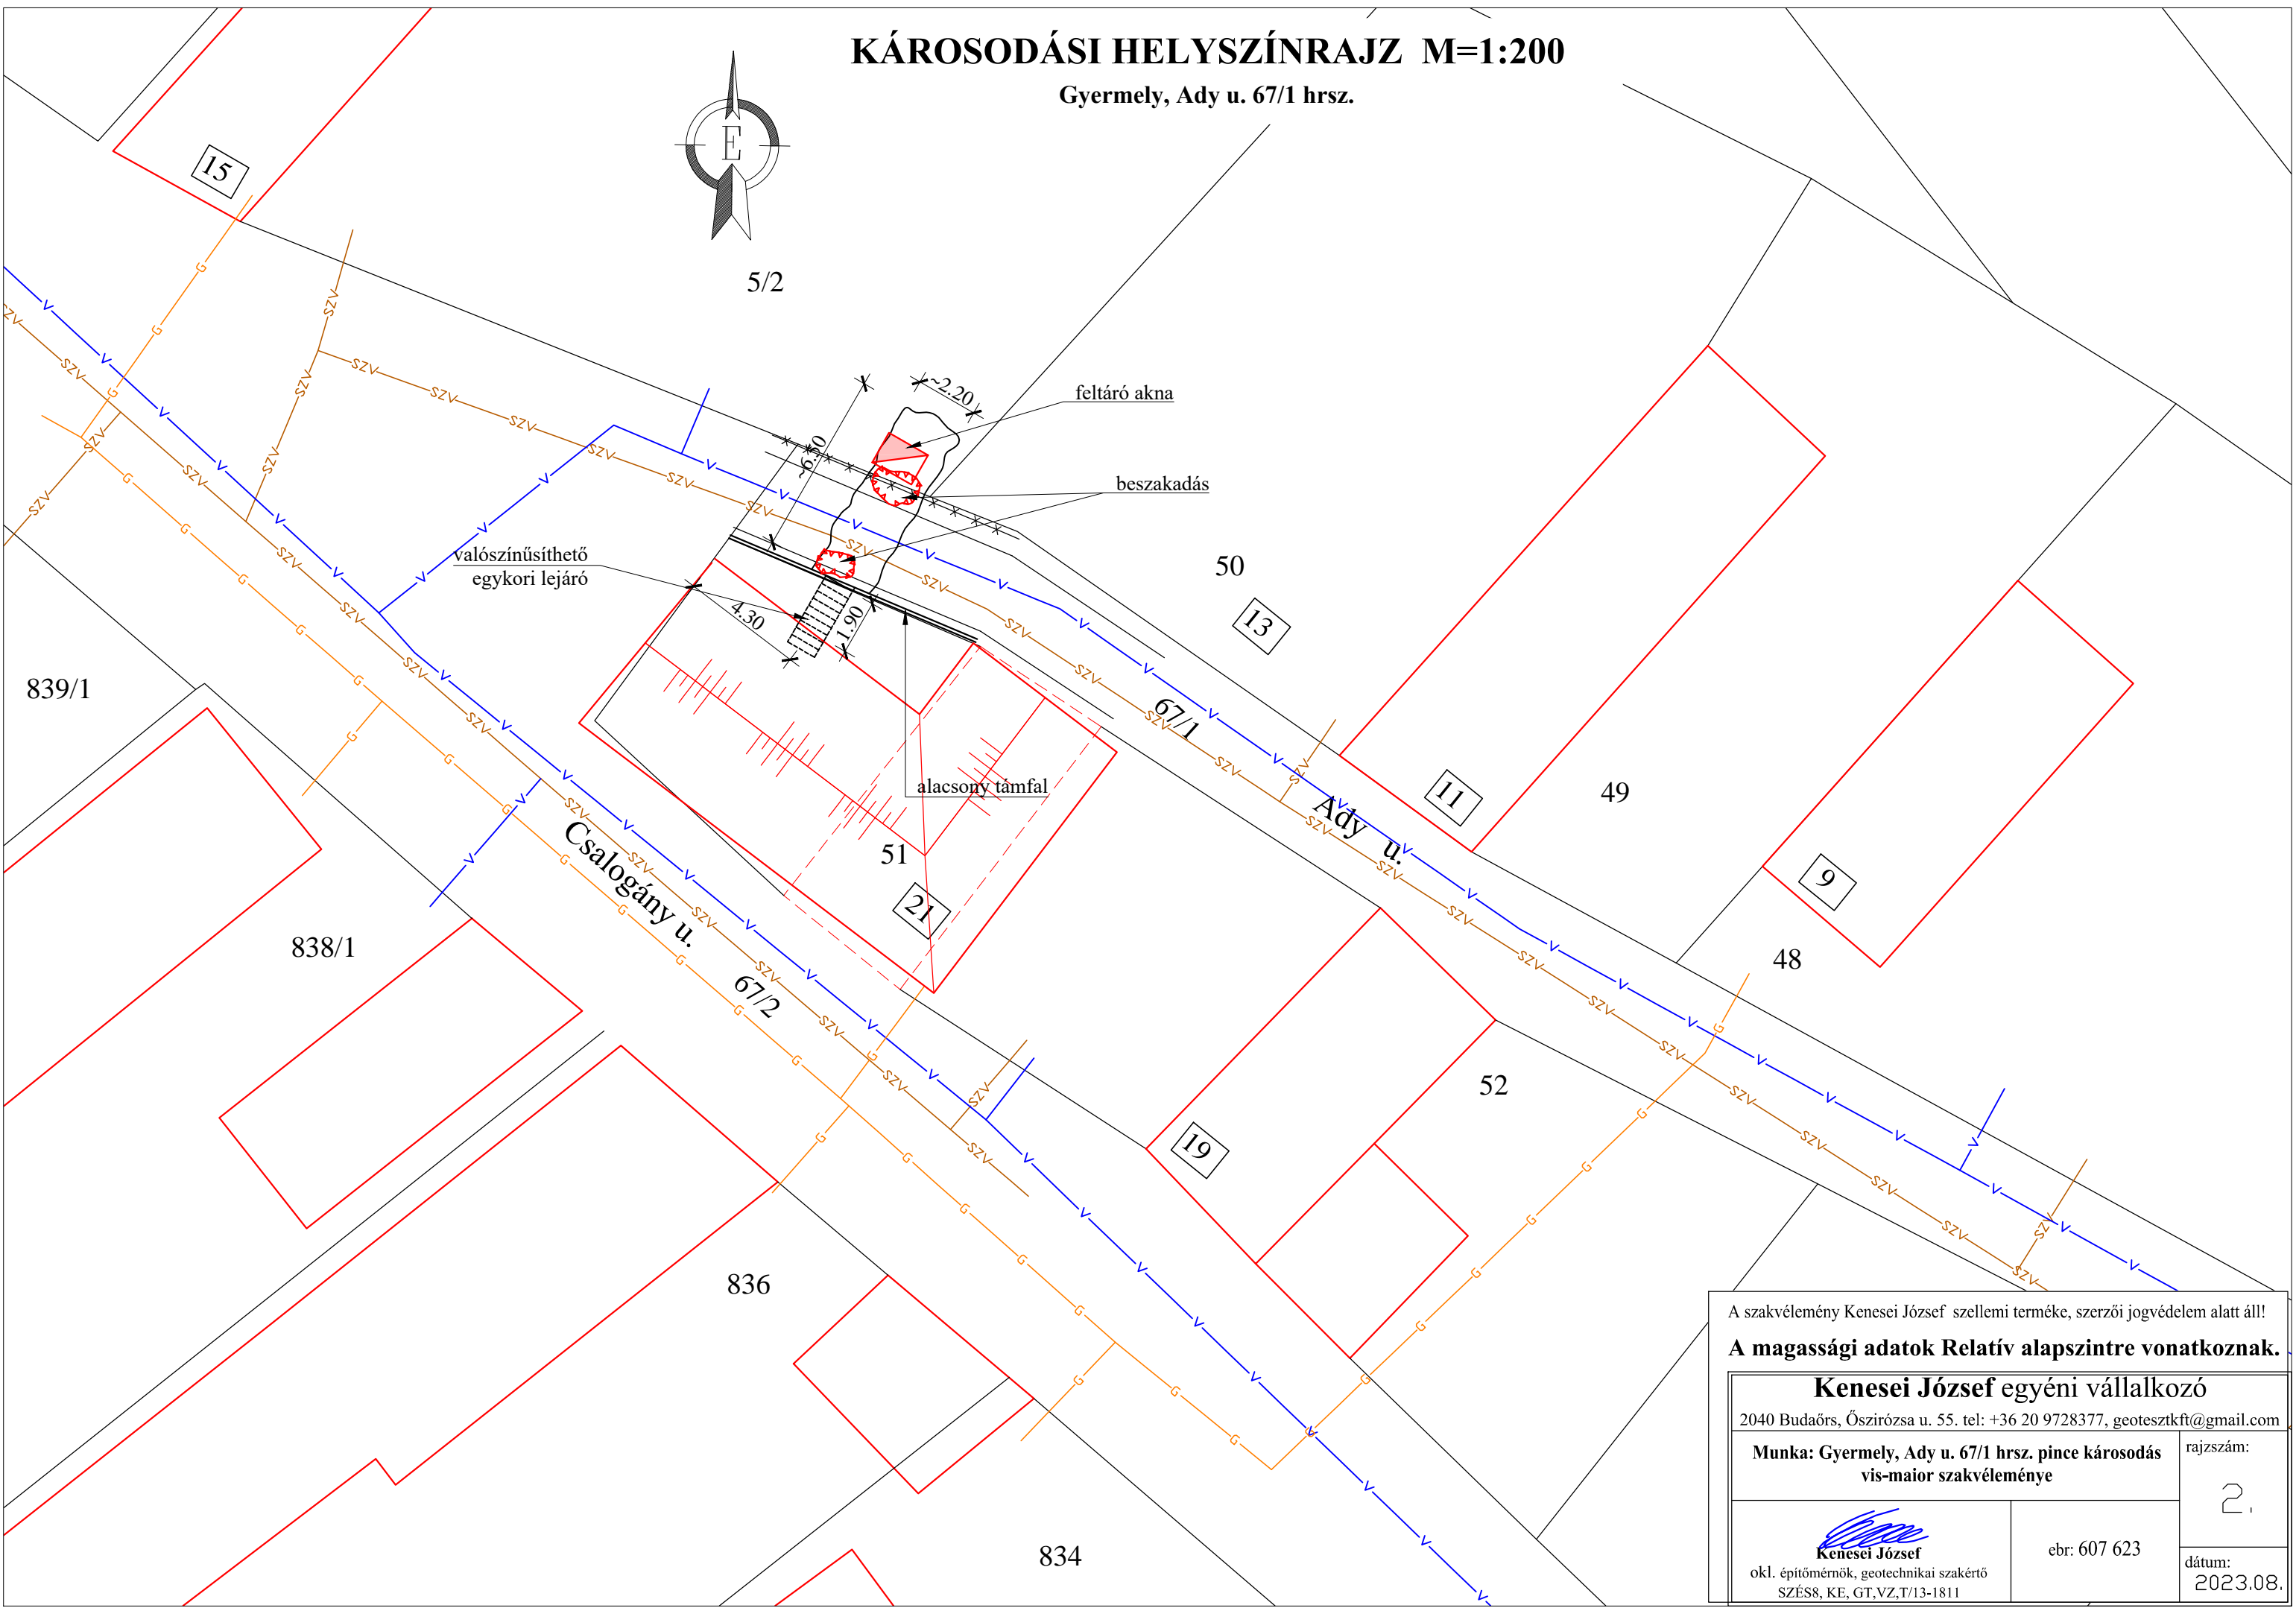
KÁROSODÁSI HELYSZÍNRAJZ M=1:200

- A kár helye: Gyermely, Ady u. 15. előtti 67/1. hrsz. közút
- A kár tételes felsorolása:
 - a közúti burkolat beszakadt a kiüregelődés felett
 - a padka lesüllyedt, azon horpa keletkezett
 - a közúton keresztben enyhe horpa jelent meg

- a lejáró felőli beton panel elemes támfal kibillent

- A kár mértéke a pince feletti terhelési zónát figyelembe véve: **6,5x7=45,5 m²**
- A károk kialakulásainak okai: A vízre érzékeny lösztalaj és a pincében lévő laza feltöltés a közműárkok át a pincefőte felett beszivárgó víz hatására a padkák irányából átázott. A süllyedő roskadó talaj és feltöltés miatt a nagy kiterjedésű kiüregelődés keletkezett az út alatt, minek következtében a burkolat beszakadt, lesüllyedt.

A teljes pince eredeti formájában a főte átázása és beomlása miatt nem állítható helyre, azt az alsó betöltéses részen ráinjektálással kell stabilizálni, a felső szakadási krátert habbetonnal kell feltölteni. .Az aszfalt burkolat a szakadási horpában kijavítandó.

Élet- és vagyonvédelmi okok miatt a károsodott pince tömedékelendő, felette a közút eredeti állapotban építendő vissza. A pince felett kibillent támfalat támpillérezéssel kell megerősíteni. A helyreállítási munkákra a kiüregelődés feltárását követően megvalósulási- tender-kiviteli tervet kell készíteni, melyben a pince és a kiüregelődés mérete és elhelyezkedése is pontosítandó.
